Eindrapportage Woonkwaliteit Binnenmilieu in Nieuwbouwwoningen

eindresultaten van:
78 projecten / 154 woningen

Datum 21 november 2007
Projectnummer u060315aa
Rapportnummer Wu060315aaA4.pk

Omschrijving project Onderzoek naar de woonkwaliteit van het binnenmilieu van nieuwe woningen.

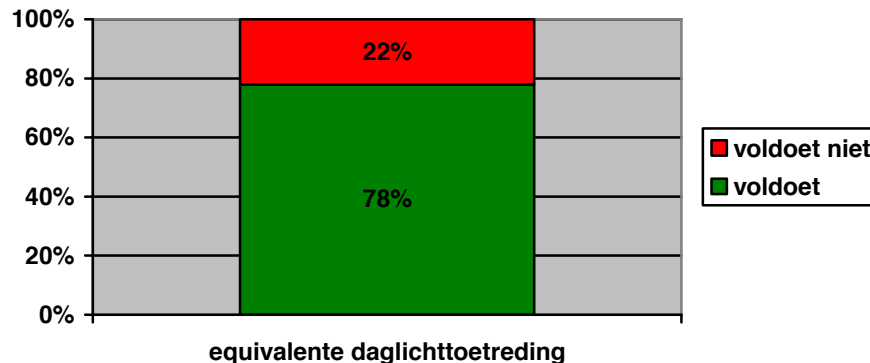
Figuur 5: equivalente daglichttoetreding - berekening

Er zijn diverse redenen waarom de berekeningen van de equivalente daglichtoppervlakte niet voldoen; deze redenen zijn bijvoorbeeld:

- o bij de berekeningen voor daglicht wordt regelmatig op begane grond geen rekening gehouden met overstekken op de verdieping.
- o diverse malen wordt in de berekening de glasoppervlakte met een hoogte van minder dan 0,6 boven de vloer in de berekening meegenomen (niet toegestaan conform NEN 2057).
- o in één project is de later op tekening getekende loggia niet in de berekening meegenomen.
- o in een aantal projecten is de aanwezige belemmering ten gevolge van een trappenhuis of naastgelegen gebouw niet meegenomen.

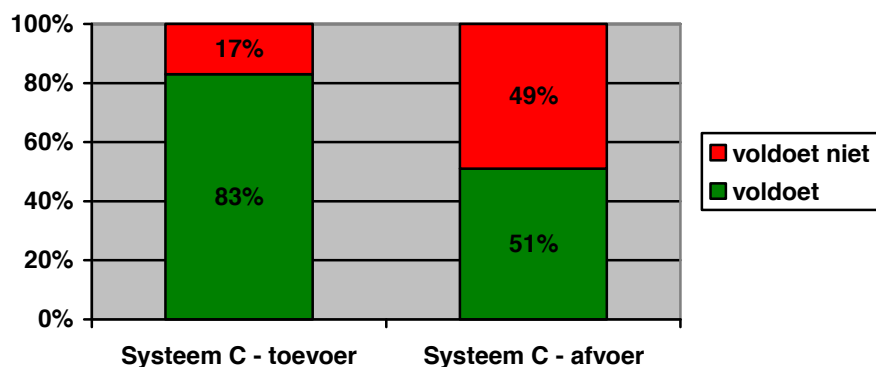
Figuur 6: ventilatiesysteem C, toe- en afvoer

Uit metingen blijkt dat bij circa 20% van de woningen de vereiste toevoercapaciteit niet wordt gerealiseerd. Bij circa 50% van de woningen wordt niet voldaan aan de vereiste afvoercapaciteit.

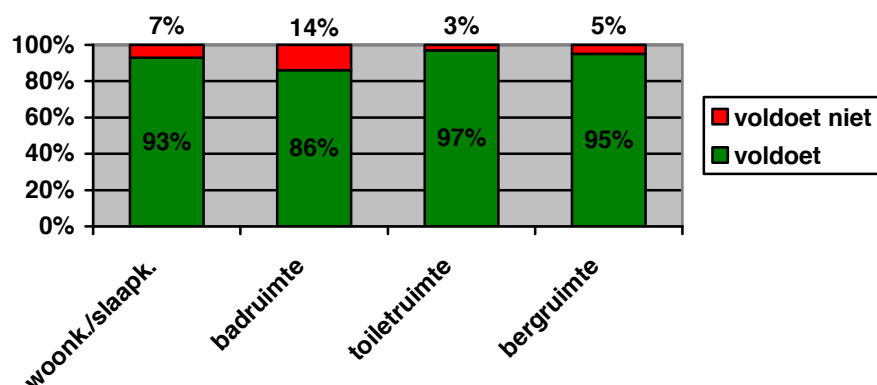
Figuur 8: overstroomvoorziening (zonder vloerafwerking)

Uit de meting van de overstroomvoorzieningen (spleet onder de deur om de ventilatielucht van de ene ruimte naar de andere te laten stromen) blijkt dat deze zonder vloerafwerking bij 7% van de verblijfsruimten, 14% van de badruimten en 3% van de toiletruimten niet voldoet.

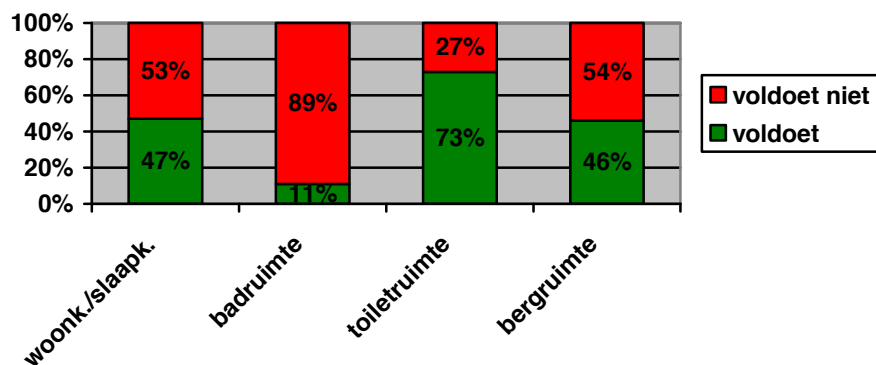
Figuur 9: overstroomvoorziening (met 15 mm vloerafwerking)

Wanneer rekening wordt gehouden met 15 mm vloerafwerking is de overstroomvoorziening van 53% van de verblijfsruimten, 89% van de badruimten en 27% van de toiletruimten onvoldoende.

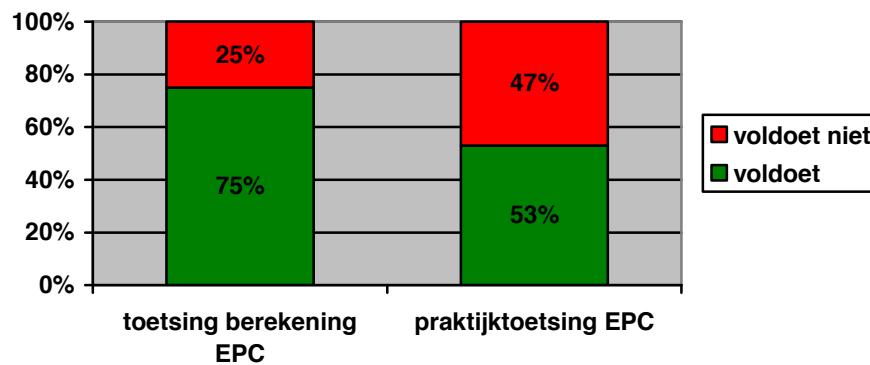
Figuur 13: beoordeling EnergiePrestatieCoëfficiënt

Bij de projecten zijn diverse redenen aangetroffen waarom in de praktijksituatie niet voldaan wordt aan de EPC-berekening; deze redenen zijn:

- o afwijkende U-waarde kozijn (aluminium / hout),
- o geen geïsoleerde voordeur toegepast,
- o afwijkende U-waarde glas (HR⁺⁺ of HR⁺-glas),
- o type ventilatoren (gelijkstroom of wisselstroom),
- o toegepaste ketel met een lager rendement en/of,
- o onjuist ventilatiesysteem (systeem C in plaats van D) – dit komt slechts één keer voor.

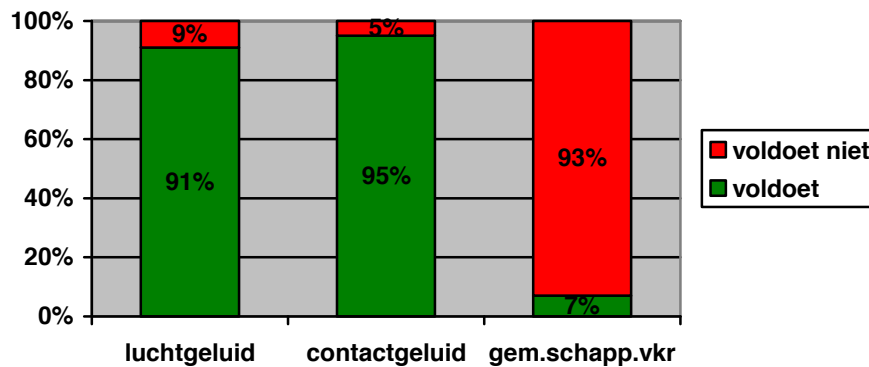
Figuur 17: lucht- en contactgeluidisolatie

- De contactgeluidisolatie is alleen gemeten in appartementen.
- De woningscheidende wanden die niet voldoen betreffen voor het merendeel een woningscheidende wand op de zolderverdieping onder een schuin dakconstructie. Het betreft hier ruimten die niet deel uitmaken van een verblijfsgebied; in deze gevallen wordt niet voldaan aan een $I_{l,u;k} \geq -5$ dB.
- De luchtgeluidisolatie van de scheidingsconstructie tussen een gemeenschappelijke verkeersruimte (trappenhuis / lifthal) en een verblijfsgebied in de woning voldoet, in 13 van de 14 gemeten situaties, niet aan de eis in het Bouwbesluit.

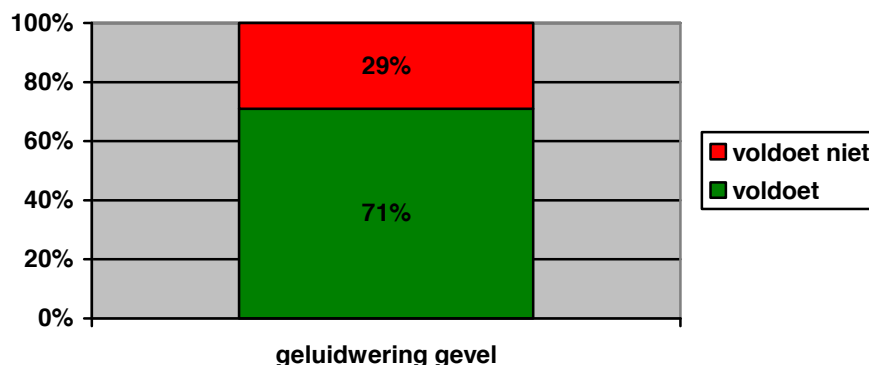
Figuur 18: karakteristieke geluidwering van de gevel

De karakteristieke geluidwering van de gevel voldoet in de gerealiseerde situatie in 42 van de 143 gemeten woningen (29%) niet aan de eis ($G_{A;k} \geq 20$ dB(A) of $G_{A;k} \geq$ geluidbelasting - 35 dB(A)).

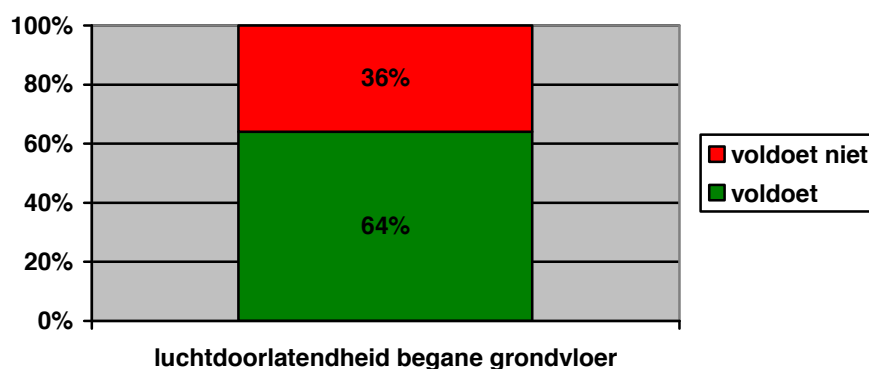
Figuur 21: luchtdoorlatendheid begane grondvloer (q_{v,1})

Uit de metingen blijkt dat 9 van 14 begane grondvloeren voldoen. Luchtlekkages ter plaats van de meterkast en ter plaatse van het kruipluik komen bijna in alle woningen voor.

- geen kruipruimte / vloer op zand,
- geen toegankelijke kruipruimte,
- water in de kruipruimte,
- te veel dwarsventilatie in de kruipruimte / luchtlekken naar de spouw en/of andere kruipruimten.

Opgemerkt moet worden dat door het lage aantal betrouwbare metingen geen goede uitspraak over de luchtdichtheid van gemiddelde begane grondvloer in dit onderzoek kan worden gedaan.

Gebaseerd op metingen van Adviesburo Nieman b.v. (metingen bij andere projecten buiten dit onderzoek) is de ervaring dat meer dan 60% van de begane grondvloeren niet zal voldoen aan de in het Bouwbesluit gestelde eis. De eis met betrekking tot de luchtdoorlatendheid van begane grondvloer is vrij 'streng' waardoor bij een klein luchtlek in de vloer al niet wordt voldaan aan deze eis.

Gezien de geconstateerde luchtlekken in de begane grondvloeren van diverse woningen verwacht Adviesburo Nieman b.v. dat ook in dit VROM-onderzoek in 60% van de projecten niet zal worden voldaan. De volgende luchtlekken in de begane grondvloeren zijn geconstateerd:

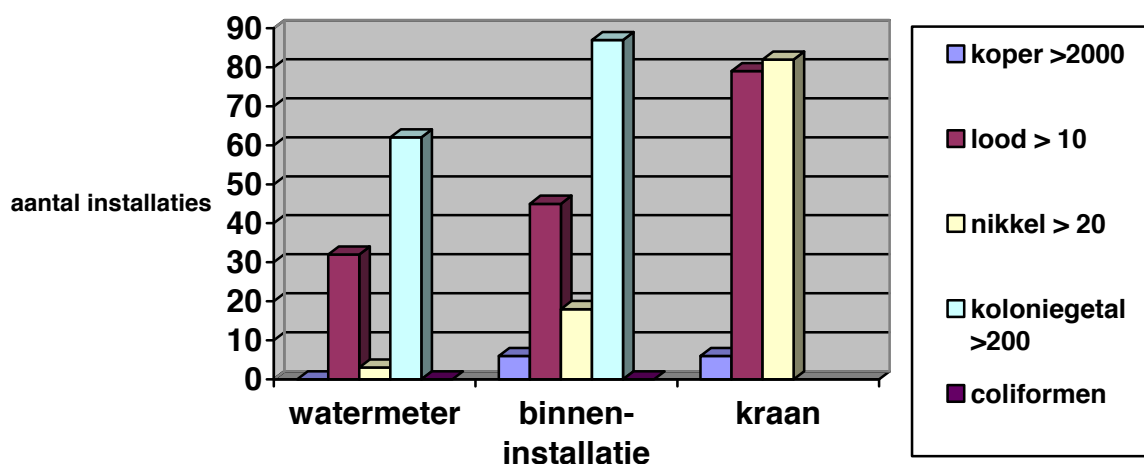
Figuur 22: overschrijdingen van de parametrische waarden drinkwater - onderzoek in 114 woningen in midden en Zuid Nederland

In vrijwel alle nieuwbouwwoningen is er sprake van een onvoldoende kwaliteit van het drinkwater als gevolg van verhoogde concentraties zware metalen en de aanwezigheid van microbiële verontreiniging. Er is geen sprake van acute gezondheidsrisico's.

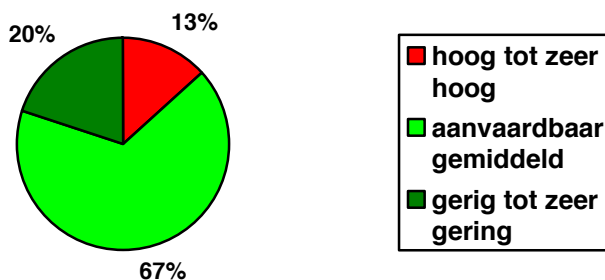
Figuur 23: faalkans met betrekking tot koudebruggen

faalkans met betrekking tot koudebruggen in het gebouw (door onzorgvuldig aangebrachte isolatie)		
hoog tot zeer hoog	aanvaardbaar gemiddeld	gering tot zeer gering
4 woningen (2 projecten)	20 woningen (10 projecten)	6 woningen (3 projecten)

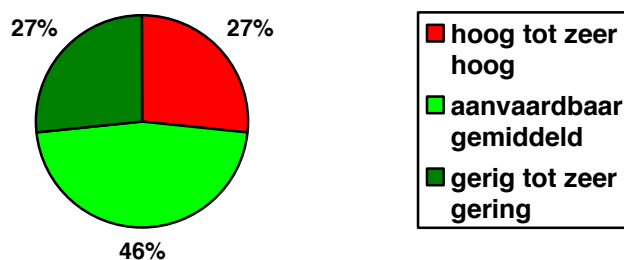
Figuur 24: faalkans met betrekking tot inwendige condensatie

Faalkans met betrekking tot inwendige condensatie door luchtlekken		
Hoog tot zeer hoog	Aanvaardbaar gemiddeld	Gering tot zeer gering
8 woningen (4 projecten)	14 woningen (7 projecten)	8 woningen (4 projecten)

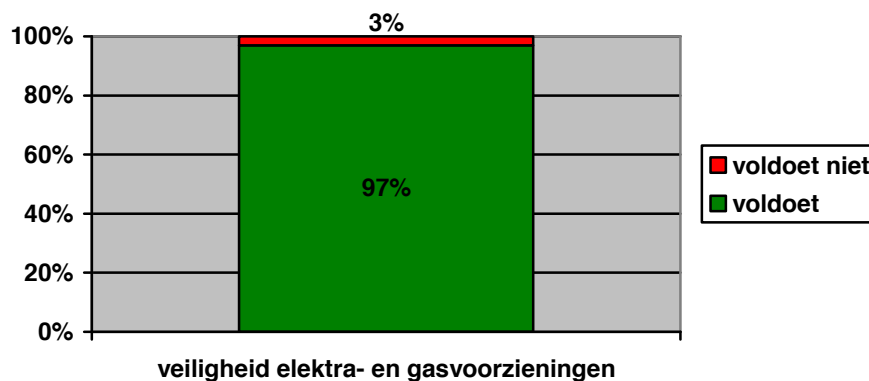
Figuur 25: veiligheid elektra- en gasvoorziening

De veiligheid van de elektra- en gasvoorzieningen voldoet op de beschouwde aspecten aan de voorschriften, met uitzondering van één van de beoordeelde woningen, waar een te hoge elektrische weerstand van de aarding is gemeten. In veel woningen zijn (nog) geen aansluitkranen voor het gas aanwezig.
