Eindrapportage Woonkwaliteit Binnenmilieu in Nieuwbouwwoningen

eindresultaten van:
78 projecten / 154 woningen

Datum 21 november 2007
Projectnummer u060315aa
Rapportnummer Wu060315aaA4.pk

Omschrijving project Onderzoek naar de woonkwaliteit van het binnenmilieu van nieuwe woningen.

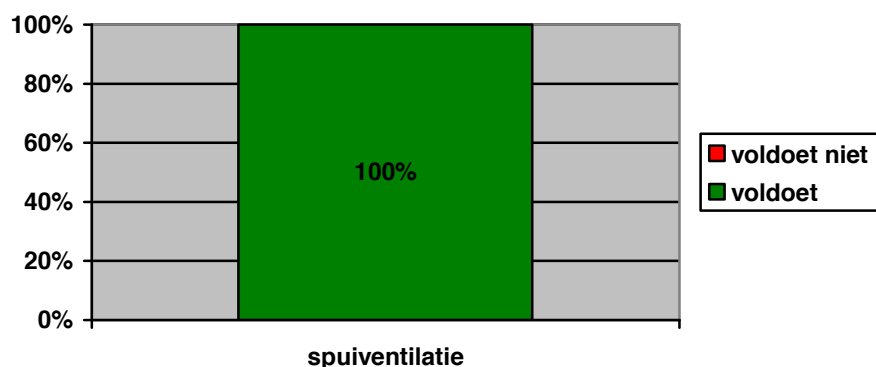
Figuur 10: beoordeling spuiventilatie

Het blijkt dat in alle eenentwintig projecten de spuivoorzieningen voldoen. Om die reden is dit aspect in het onderzoek onder 114 woningen in midden en zuid Nederland niet meegenomen.

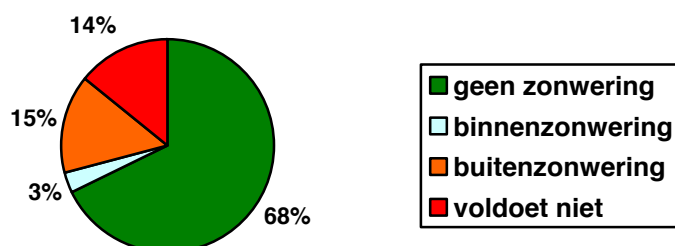
Figuur 14: temperatuuroverschrijding woonkamers

- Opvallend is dat soms ook woningen met weinig direct zonlicht veel overschrijdingsuren tellen. Dit heeft er mee te maken dat een vaste interne warmtelast is gehanteerd, en dat sommige woningen grotendeels grenzen aan buurwoningen. Omdat wordt verondersteld dat de buurwoning dezelfde temperatuur heeft treedt er in totaal weinig warmteverlies op. Dat leidt in dit geval tot hogere temperaturen in de zomer.
- Woningen met een lichte constructie (weinig massa) blijken vaak niet te voldoen aan de gestelde richtlijn. In veel van deze woningen blijkt ook het toepassen van buitenzonwering niet afdoende om temperatuuroverschrijding te voorkomen.

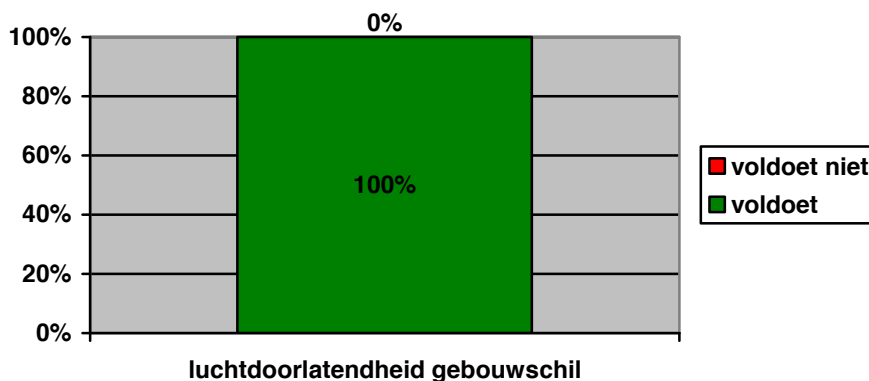
Figuur 20: luchtdoorlatendheid gebouwschil ($q_{v,10}$)

In alle gevallen blijkt de luchtdoorlatendheid van de gebouwschil van de woningen te voldoen aan de eis uit het Bouwbesluit. Als de luchtdoorlatendheid vergeleken wordt met die van de EPC-berekening blijkt dat in twee complexen de gemeten luchtdoorlatendheid hoger is. Bij deze complexen is een zeer grote kans dat de EPC-waarden van de betreffende woningen niet voldoen aan de eisen. Dit komt omdat de luchtdoorlatendheid van de gebouwschil veel invloed heeft op de berekende EPC-waarde. Dit is echter niet getoetst, aangezien in het onderzoek van de regio Noord/ Oost de EPC-berekeningen niet zijn gecontroleerd.

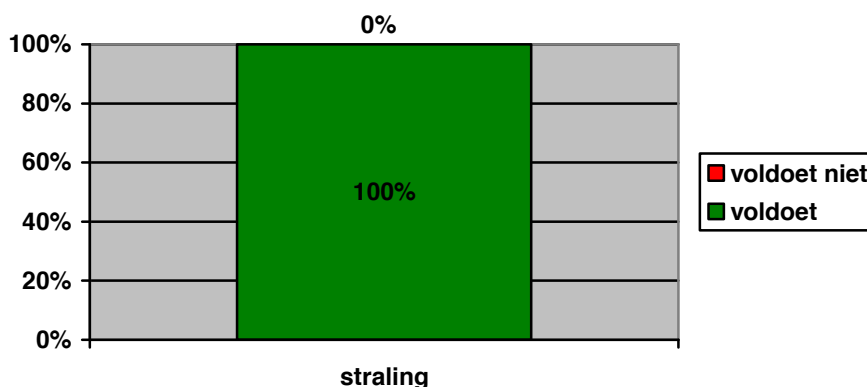
Figuur 26: straling / radon

De berekende radonconcentraties in de woningen voldoen allemaal aan de EU-grenswaarde van 200 Bq/m³. De berekende waarden voor de stralingsprestatie zijn eveneens lager dan de voorgestelde Stralings Prestatie Norm (SPN). De radontoevoer, vanuit de kruipruimte onder de begane grondvloer, is in alle gevallen waar dat van toepassing is lager dan het voorgestelde SPN-niveau. Hierbij is geen rekening gehouden met een hogere luchtdoorlatendheid van de begane grondvloer als die gemeten is. Dit is namelijk apart getoetst.
